Dossier Technique Immobilier

Numéro de dossier : 23/RDIAG/3048
Date du repérage : 12/09/2023

Adresse :**13 RUE DU BELVEDERE**

Commune :**34680 SAINT-GEORGES-D'ORQUES**
Section cadastrale AL, Parcelle(s) n°
15

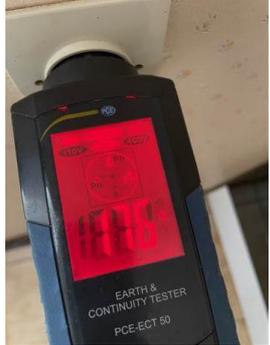
N° Article (1)	Libellé et localisation (*) des anomalies	N° Article (2)	Libellé des mesures compensatoires (3) correctement mises en œuvre	Photos
B3.3.1 d	<p>La valeur de la résistance de la prise de terre n'est pas adaptée au courant différentiel résiduel (sensibilité) du ou des dispositifs différentiels protégeant l'ensemble de l'installation électrique.</p> <p>Remarques : Valeur de la résistance de la prise de terre inadaptée au(x) dispositif(s) différentiel(s) (176 Ohms) ; Faire intervenir un électricien qualifié afin d'adapter la prise de terre au(x) dispositif(s) différentiel</p>

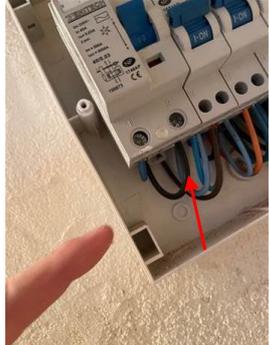
B3.3.4 a	<p>La connexion à la liaison équipotentielle principale d'au moins une canalisation métallique de gaz, d'eau, de chauffage central de conditionnement d'air, ou d'un élément conducteur de la structure porteuse du bâtiment n'est pas assurée (résistance de continuité > 2 ohms).</p> <p>Remarques : Présence d'éléments conducteurs non reliés à la LEP (Liaison Equipotentielle Principale) ; Faire intervenir un électricien qualifié afin de relier tout les éléments conducteurs à la LEP (Garage)</p>

B4.3 e	<p>Le courant assigné (calibre) de la protection contre les surcharges et courts-circuits d'au moins un circuit n'est pas adapté à la section des conducteurs correspondants.</p> <p>Remarques : Présence de protections contre les surintensités inadaptées à la section des conducteurs ; Faire intervenir un électricien qualifié afin d'installer des protections contre les surintensités adaptés aux sections des conducteurs (Garage)</p>

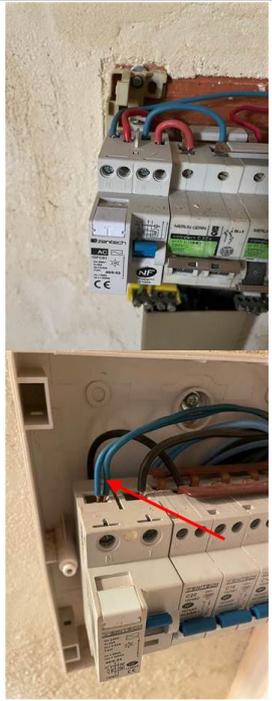
N° Article (1)	Libellé et localisation (*) des anomalies	N° Article (2)	Libellé des mesures compensatoires (3) correctement mises en œuvre	Photos
B4.3 f1	<p>La section des conducteurs de la canalisation alimentant le seul tableau n'est pas adaptée au courant de réglage du disjoncteur de branchement.</p> <p>Remarques : La section des conducteurs de la canalisation alimentant le tableau de répartition est inadaptée au courant de réglage du disjoncteur de branchement ; Faire intervenir un électricien qualifié afin de remplacer les conducteurs d'alimentation du tableau par des conducteurs de section adaptée</p>

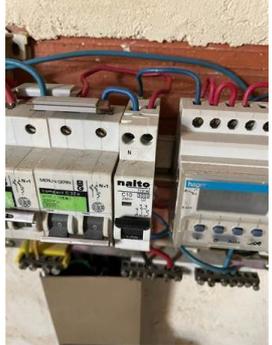
B4.3 f3	<p>A l'intérieur du tableau, la section d'au moins un conducteur alimentant les dispositifs de protection n'est pas adaptée au courant de réglage du disjoncteur de branchement.</p> <p>Remarques : Présence de conducteurs d'alimentation de section inadaptée au courant assigné du disjoncteur principal placé en amont ; Faire intervenir un électricien qualifié afin de remplacer les conducteurs inadaptés (Garage)</p>
